Sanierungskonzepte für kommunale Gebäude – Worauf kommt es an?

Dipl.-Ing. Architektin
Kathrin Riekenbrauck
Öko-Zentrum NRW

Dipl.-Ing. Architekt
Oliver Goecke
Öko-Zentrum NRW

Sanierungskonzepte für kommunale Gebäude

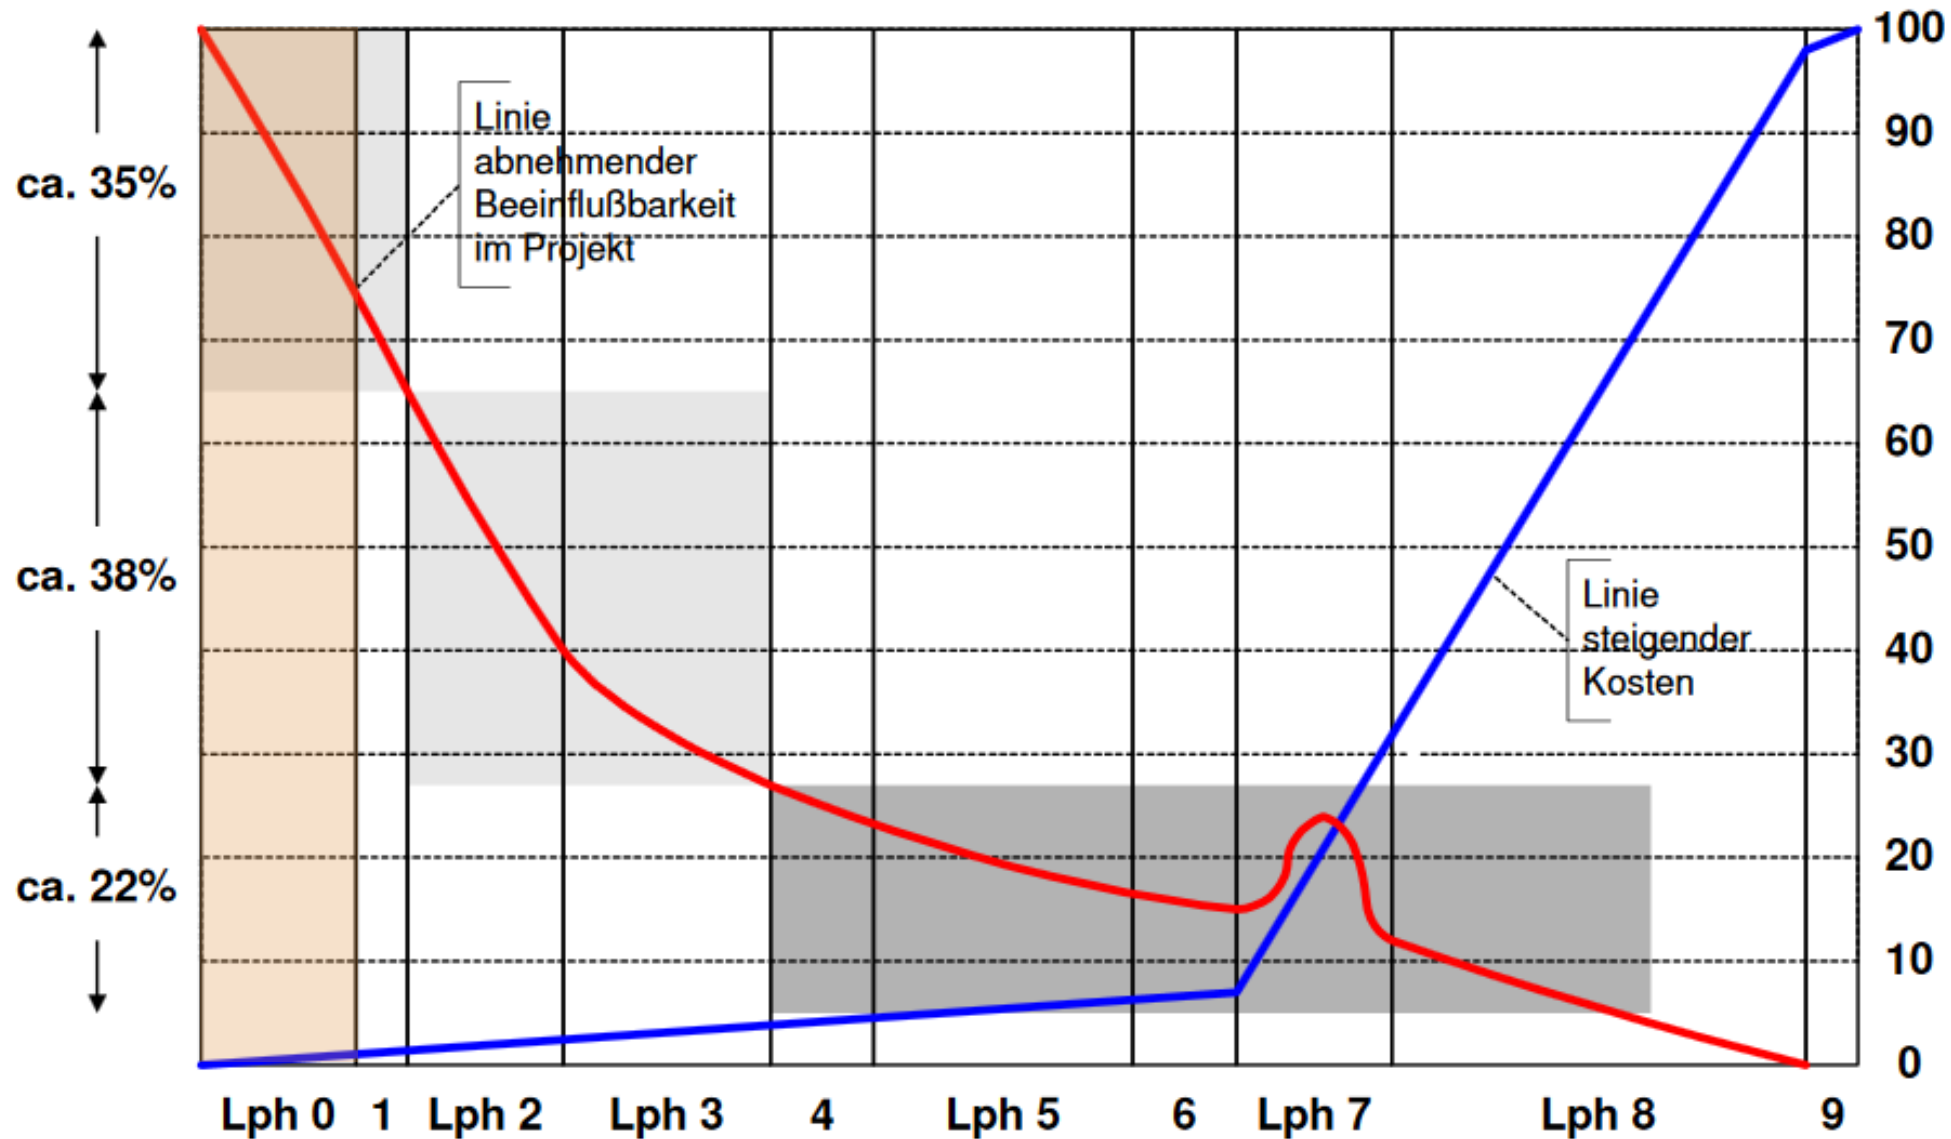
Beeinflussbarkeit des Projektablaufs

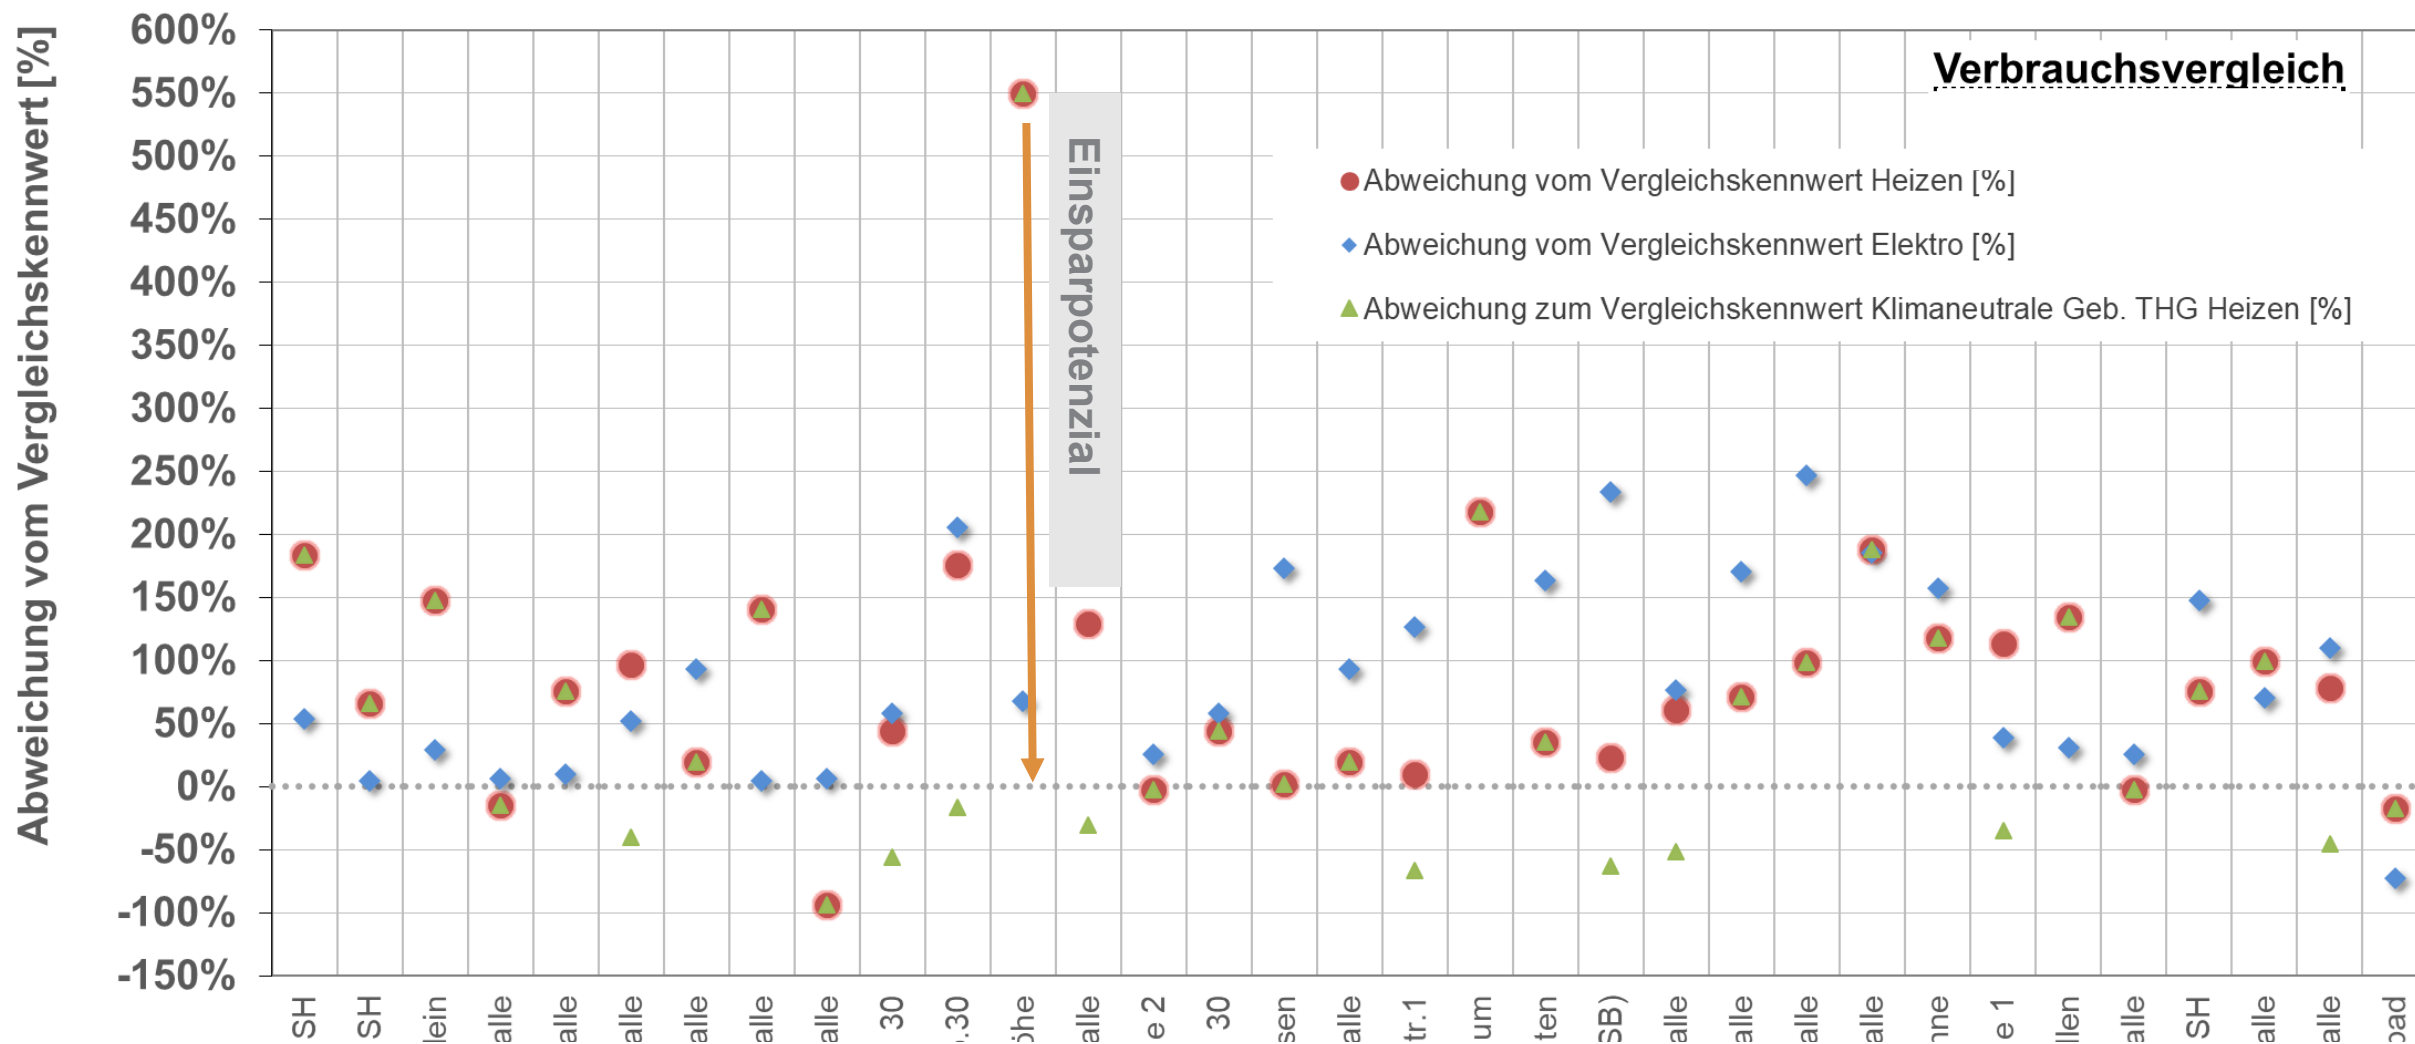
Energieeinsparpotential Gebäudebestand

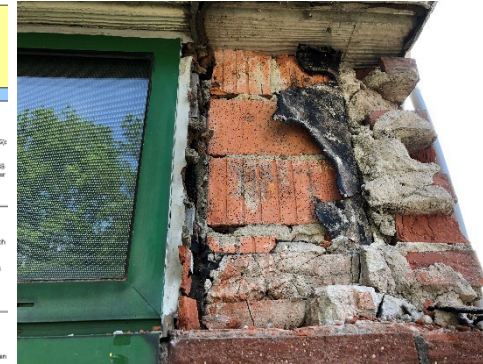
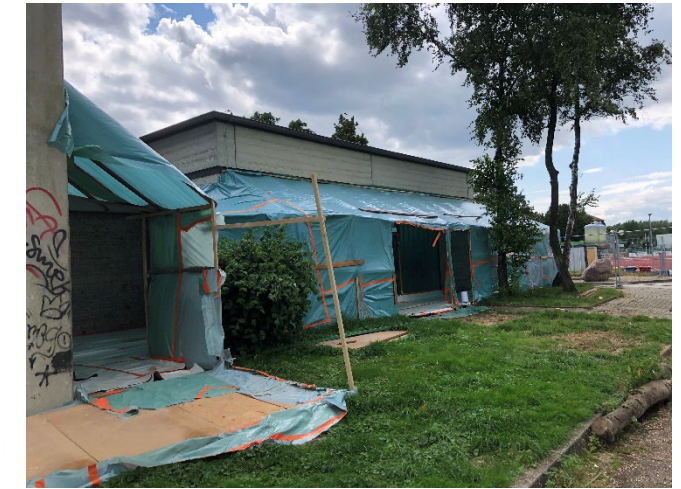
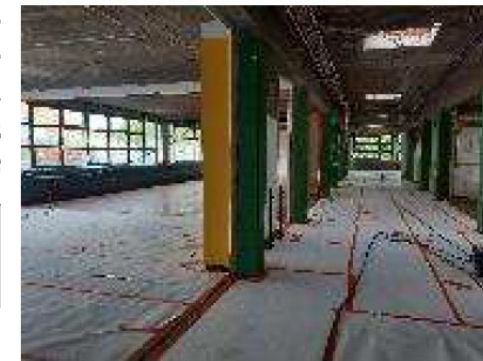
Auszug aus Schadstoffkataster

V-2	Schulhaustypblöcke OG Verwaltung Flurbereich	ASZ-1 OG-Flur West DM-MaF14	Asbest	Dichtungsmasse hinter Wandverkleidung im Flurbereich		X	02.01.2019	Hygiene Institut des Ruhrgebiets, Gelsenkirchen	A0219-422 62504	Probe enthält Chrysotilasbest.	Einführung gemäß Asbestrichtlinie NRW: Dringlichkeitsstufe II . Nachbearbeitung mittelfristig erforderlich Bei Eingriffen / Abbruch sind die Vorgaben der GefStoffV / TRGS 519 zu beachten und die Abfälle ordnungsgemäß als gefährlicher Abfall zu entsorgen. (AVV-Nummer: 17 06 05*, gefährlicher Abfall)
V-3	Schulhaustypblöcke diverse Räume	visuelle Erkundung	Asbest	alte Rippenheizkörper		X	-	-	-	Es ist davon auszugehen, dass die Rippenheizkörper Bauteile bedingt abesthaltige Flachdichtungen zwischen den Segmenten bzw. abesthaltig aufweisen.	Heizkörper sind am Stück zu demontieren. Ein Zerkleinern an Bauteile bedingt abesthaltige Flachdichtungen zwischen den Segmenten bzw. abesthaltig aufweisen.

V-4	Türhülle EG Flurbereich	visuelle Erkundung	Asbest	Aechterbcher		X	-	-	-	Nach visueller Erkundung handelt es sich bei dem Aechterbcher um ein Asbestzementprodukt.	Aufgrund der erkennbaren Beschädigungen wird empfohlen das Asbestprodukt kurzfristig Sanierungsvollständig zu entsorgen. Bei Eingriffen / Abbruch sind die Vorgaben der GefStoffV / TRGS 519 zu beachten und die Abfälle ordnungsgemäß als gefährlicher Abfall zu entsorgen. (AVV-Nummer: 17 06 05*, gefährlicher Abfall)
V-5	Schulhaustypblöcke Türhülle diverse Räume mit technischen Anlagen	visuelle Erkundung	Asbest	ggf. abesthaltige Flachdichtungen zwischen Flanschen, Graphitdichtungen in Ventilen etc.		X	-	-	-	Es kann nicht ausgeschlossen werden, dass zwischen Flanschen und in Ventilen Bauteile bedingt abesthaltige Flachdichtungen verbaut sind.	In angegebener Zustand kein Handlungsbedarf erkennbar. Bei Eingriffen sind die Vorgaben der GefStoffV / TRGS 519 und eine ordnungsgemäße Einbringung als gefährlicher Abfall (AVV-Sonderfall 17 06 07) zu beachten. Flachdichtungen können gemäß DGGV 201-012 mittels handtrockener Exposition ausgeputzt werden. Eventuell sind die Rohrleitungsleitungen umlaufend abzukleben und abzusichern.

Blick in den Sanierungsbereich

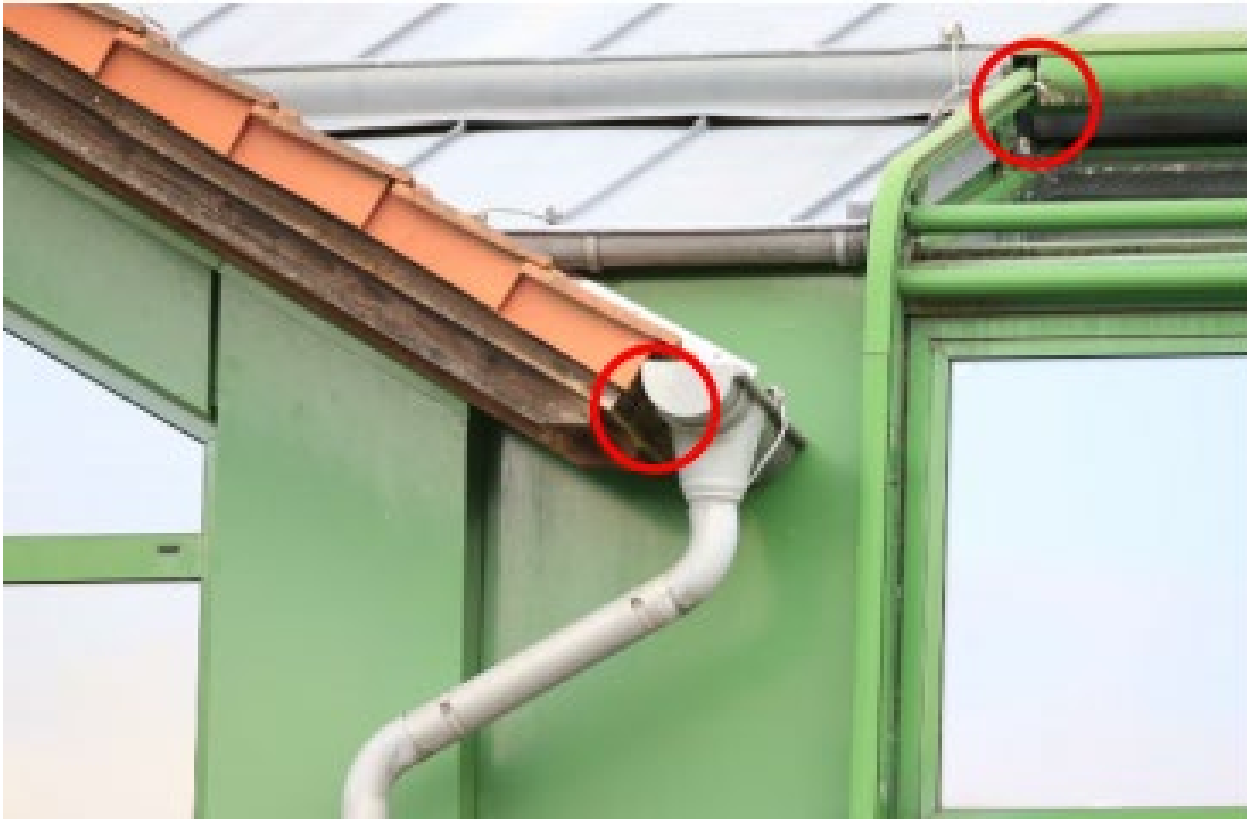
Haussperrlingsnester an der Ostseite

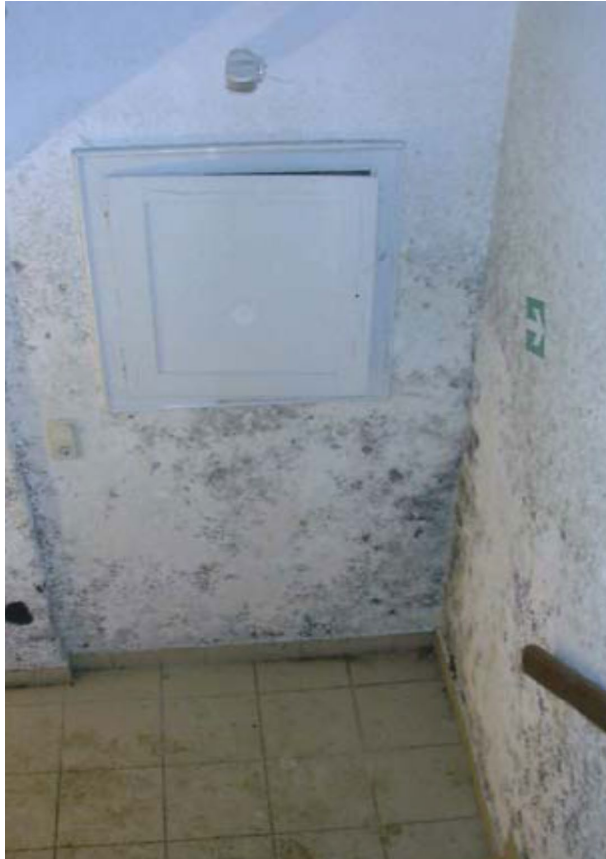
Erhöhte Mauerwerksfeuchte in einem Kellerraum
